## SỰ CỐ GẬP ỐNG THÔNG TRONG ĐẶT THÔNG TIỂU KHÓ Ở NGƯỜI BỆNH ĐA BỆNH LÝ NỀN: BÁO CÁO CA LÂM SÀNG VÀ HỒI CỨU Y VĂN

#### KINKING OF THE URINARY CATHETER DURING DIFFICULT CATHETERIZATION IN A PATIENT WITH MULTIPLE COMORBIDITIES: A CASE REPORT AND LITERATURE REVIEW

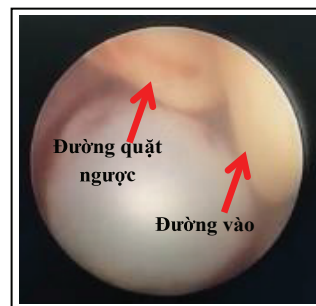
**Hình 3:** Bóng và ống thông trong niệu đạo nhìn theo chiều đi từ trong bàng quang ra (có 2 đoạn ống thông trong lòng niệu đạo → có 1 đoạn quạt ngược)

Trong ca bệnh này, nguyên nhân khiến ống thông bị gập có thể do niệu đạo và cổ bàng quang đã bị sẹo xơ trong những lần can thiệp trước đây, cùng với đó là việc sử dụng ống thông 12F có độ mềm nhất định, khi đầu ống vướng phần hẹp mà cố đẩy thêm thì ống dễ bị gập dẫn đến việc điều dưỡng lâm tưởng ống thông đã vào bàng quang do vẫn thấy được gần hết chiều dài của ống vào niệu đạo và đã bơm bóng chèn khi mà đầu ống vẫn nằm trong niệu đạo.

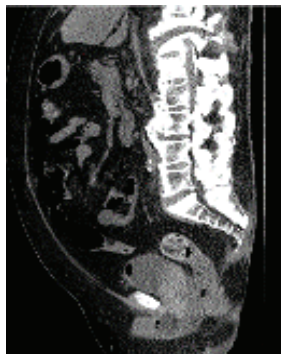
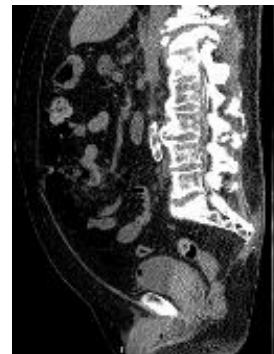
**Hình 6-7:** Hình ảnh CT cho thấy ống thông và bóng chèn nằm trong niệu đạo hành

Một báo cáo ca bệnh được đăng trên tạp chí BMJ năm 2014: người bệnh nam giới, 51t, bị liệt tứ chi, ống thông tiểu được đặt để rửa bàng quang do chảy máu bể thận. Ống thông cỡ 16F, đặt thuận lợi, máu được dẫn lưu qua ống thông. Ngày hôm sau, ống thông bị tắc. Chụp CT thận và bàng quang cho thấy ống thông Foley bị gập đôi ở niệu đạo hành, bóng chèn nằm trong niệu đạo [7].

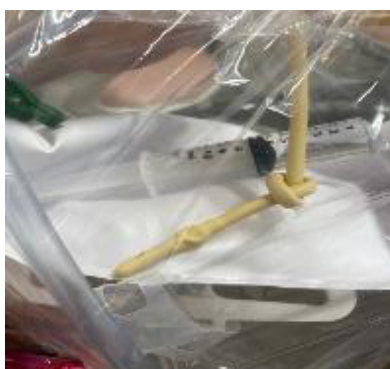
**Hình 8:** Ống thông bị 1 nút thắt và bóng chưa xếp hoàn toàn sau khi rút ra từ niệu đạo của người bệnh

Ca bệnh khác được báo cáo trên tạp chí SpringerOpen năm 2022: Một phụ nữ 88 tuổi (cao 143 cm; cân nặng 51 kg) đã được lên lịch phẫu thuật nội soi không liên quan đến đường tiết niệu. Sau khi gây mê toàn thân, một ống thông Foley 14-Fr đã được đưa vào qua niệu đạo mà không gặp khó khăn. Mặc dù ống thông được đưa vào đủ sâu đối với người bệnh nữ, vẫn quan sát thấy ít nước tiểu chảy ra. Bóng của ống thông sau đó được bơm bằng 10 mL nước cất và ống thông được rút ra cho đến khi cảm thấy có lực cản. Ca phẫu thuật hoàn thành mà không gặp khó khăn gì và không thấy ống thông niệu đạo bị trục trặc trong thời gian quanh phẫu thuật. Vào ngày thứ 3 sau phẫu thuật, ống thông niệu đạo đã được tháo ra theo đúng kế hoạch. Điều dưỡng phụ trách người bệnh gặp một chút khó khăn khi rút dịch bơm bóng, đã rút được 7 trong số 10 mL nước cất; sau đó điều dưỡng đã tháo ống thông ra. Ống thông được rút ra với lực cản nhẹ và phát hiện thấy một nút thắt trong ống thông (Hình 4). May mắn thay, không có tổn thương niệu đạo nào xảy ra và người bệnh được xuất viện vào ngày thứ 10 sau phẫu thuật [8].

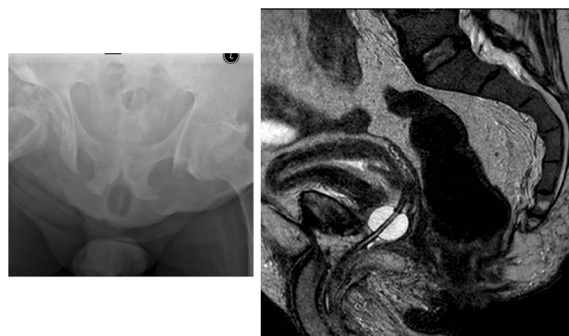
**Hình 9:** Hình ảnh XQ bên trái và CT bên phải đều cho thấy bóng của ống thông Foley được bơm lên trong niệu đạo gần của người bệnh bị chấn thương cột sống

Tác giả Subramanian và cộng sự sau khi hồi cứu lại 5 trường hợp người bệnh bị chấn thương cột sống có liệt hoàn toàn tứ chi hoặc 2 chi dưới tại 1 Trung tâm chấn thương từ năm 2012 - 2015, những trường hợp này đều gặp sự cố bóng chèn của ống thông Foley được bơm lên khi vị trí vẫn nằm trong niệu đạo (hình ảnh minh họa của 1 ca bệnh trong số đó được thể hiện ở hình 5). Tác giả đã đưa ra các khuyến cáo: người bệnh chấn thương tủy sống có nguy cơ cao bị bóng chèn của ống thông tiểu phồng lên trong niệu đạo do mất cảm giác, co thắt cơ thắt
